## FALLSTUDIE

**Art:** Metallreparatur  
**Projekt:** Reparatur einer Fackelleitung in einer Raffinerie  
**Material:** Metal-Tech FG, Metal-Tech XG

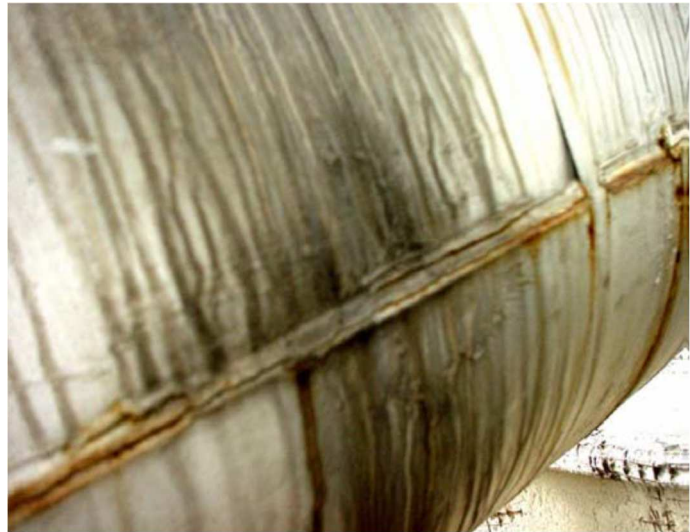
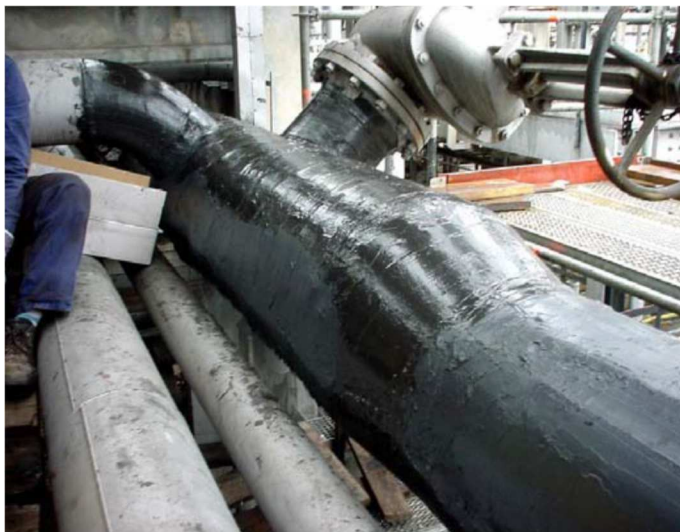
Die Fackelleitung in dieser Raffinerie hatte mehrere Leckagen. Durch Risse und Spalten konnte Gas und Flüssigkeit entweichen. Die früher zur Verstärkung angebrachten Halbschalen waren zum Teil auch unterwandert. Die Abschaltung solcher Leitungen ist in der Regel nicht möglich.

Da die gesamte Umgebung Ex-Bereich ist, war eine Reparatur durch Schweißen nicht die Lösung.

Die gesamte Oberfläche, immerhin ca. 17 m<sup>2</sup>, konnte nur mit Schaber und Schleifpapier vorbehandelt werden. Um eine gute Haftung zu gewährleisten, brachten wir die erste Schicht aus **Metal-Tech FG** mittels Rolle auf. Darauf kamen drei Lagen **Metal-Tech XG** mit zwei Lagen Gewebe hinzu. Wegen der hohen Oberflächentemperatur von über 60°C, war der Einsatz Metallreparatur-Systems **Metal-Tech XG** notwendig.

So konnten wir Schicht für Schicht eine neue "Haut" für diese Leitung bilden. Der Kunde war mit der Lösung sehr zufrieden.
