FALLSTUDIE

Art: Metallreparatur
Projekt: Beschichtung eines Turbinenlaufrades
Material: Metal-Tech EG

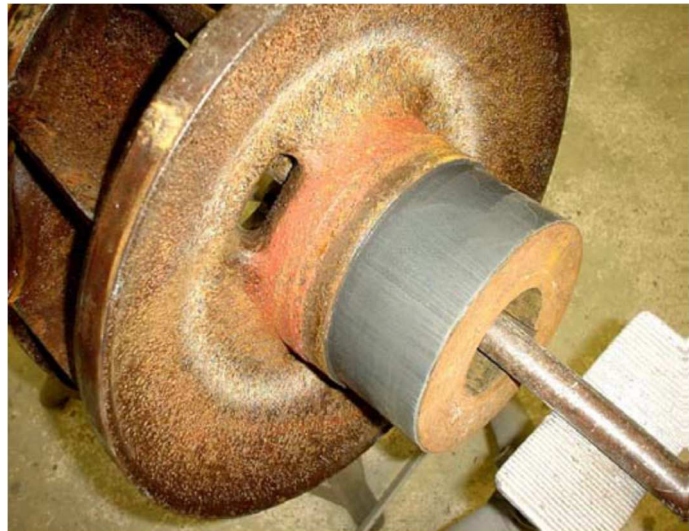
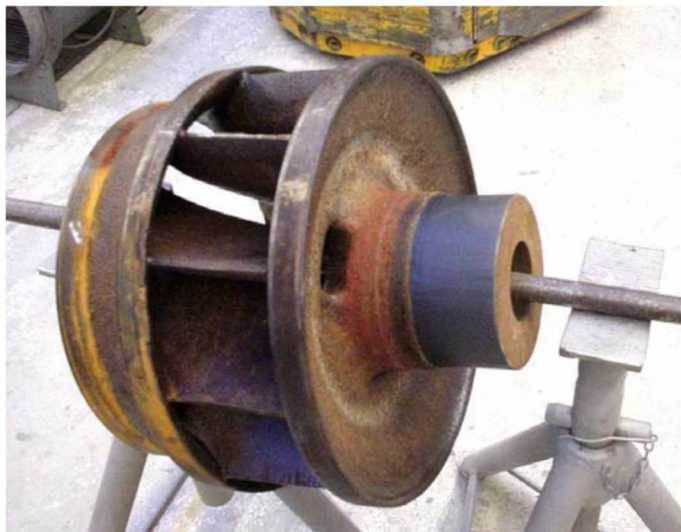
Nach jahrelangem Einsatz zeigte dieses Turbinenlaufrad deutliche Verschleißspuren. Das denkmalgeschützte Wasserwerk, in dem die Turbine betrieben wurde, sollte aber weiter in Betrieb bleiben. So kam unser Metallreparatur-System als einzige wirtschaftliche und technisch einwandfreie Lösung in Frage.

Der Durchmesser der Achse wurde etwas weiter abgetragen, damit genügend Platz für den Wiederaufbau selbiger zur Verfügung stand. Anschließend wurde das Zweikomponenten Metallreparatur-System **Metal-Tech EG** in zwei Lagen aufgetragen und die Achse vollständig reprofiliert. Der Kunde war begeistert!
