FALLSTUDIE

Art: Metallreparatur
Projekt: Leckageabdichtung an einer Fernwärmeleitung
Material: Metal-Tech PR, Metal-Tech EG

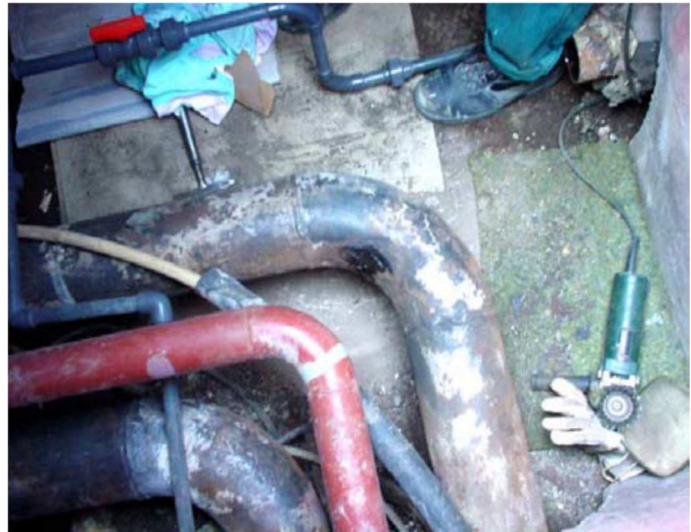
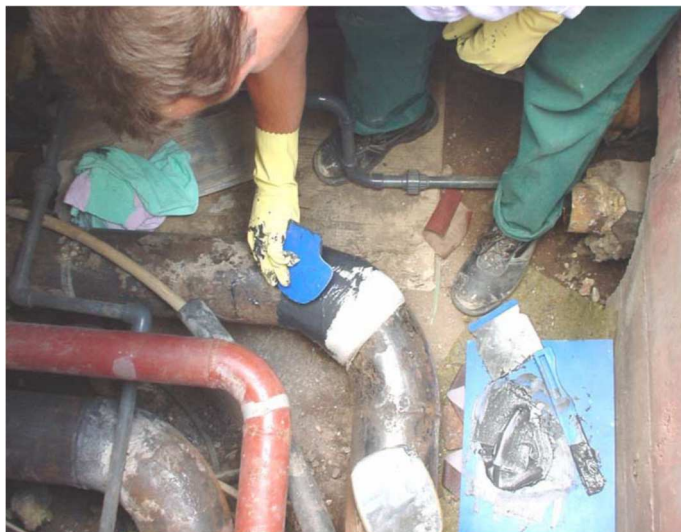
Dieser Schacht befand sich in einem Fabrikhof. Die Rohre waren deshalb ständig der Feuchtigkeit und hohen Temperaturschwankungen ausgesetzt.

Im Bogenbereich war die Wandstärke so gering, dass sich kleinere Leckagen bildeten und sollten daher sofort repariert werden.

Um die Leckage zu stoppen, haben wir **Metal-Tech PR** um das Rohr gewickelt. Danach konnte das Rohr für die nachfolgende Beschichtung vorbereitet werden.

Zur Verstärkung des Bogenbereiches, wurde **Metal-Tech EG** mit Verstärkungsgewebe in mehreren Lagen aufgetragen. Das Rohr überstand den Winter, anschließend konnte es komplett saniert werden.
