FALLSTUDIE

Art: Metallreparatur
Projekt: Leckageabdichtung eines säureführenden Rohres
Material: Metal-Tech SG, Metal-Tech RG, Metal-Tech EG

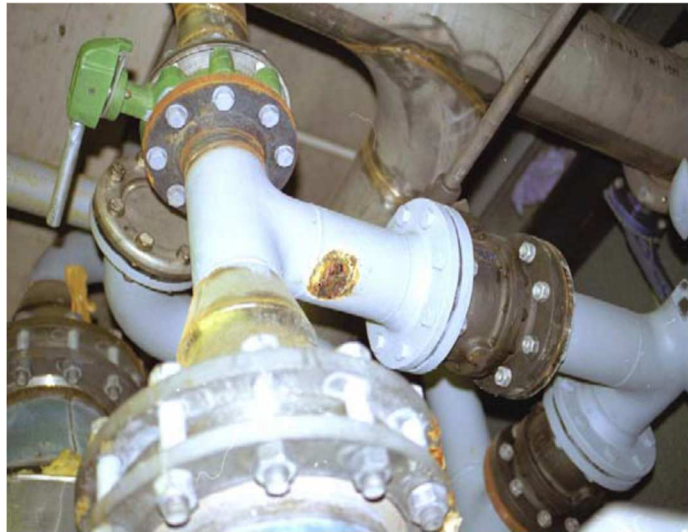
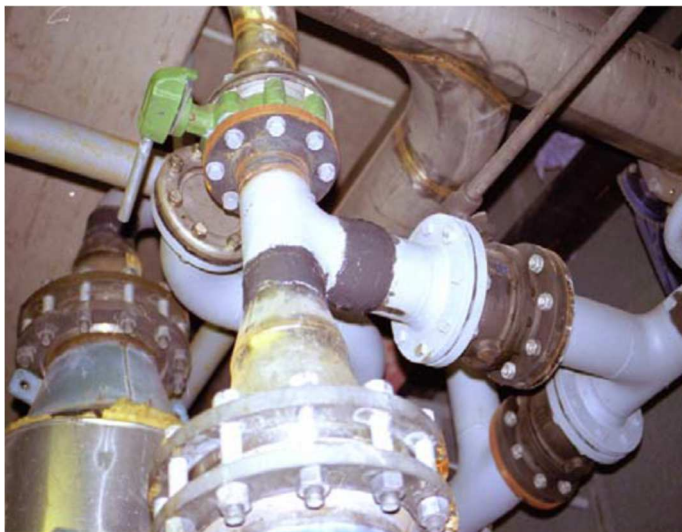
Durch eine starke chemische Belastung war diese Rohrleitung an mehreren Stellen beschädigt worden. Offene Leckagen sollten sofort beseitigt werden. Die Reparatur musste daher, bei einem Überdruck von 3 bar, schnell durchgeführt und im Anschluss chemikalienbeständig und zuverlässig abgedichtet sein.

Durch Anwendung von **Metal-Tech SG** wurde die Leckage zuerst gestoppt. Erst dann war es möglich, den gesamten Bereich für die Reparatur vorzubereiten. Ölverschmutzung und Ablagerung wurden entfernt. Für eine schnelle Verstärkung sorgte dann der Aufbau aus **Metal-Tech RG** und Verstärkungsgewebe. Anschließend wurde der gesamte Bereich mit **Metal-Tech EG** und Verstärkungsgewebe dauerhaft verstärkt und abgedichtet. Durch diese schnelle Maßnahme mit unserem Metallreparatur-System musste der Kunde die gesamte Anlage nicht außer Betrieb setzen.
