FALLSTUDIE

Art: Metallreparatur
Projekt: Oberflächenerneuerung einer Stopfbuchse
Material: Metal-Tech EG

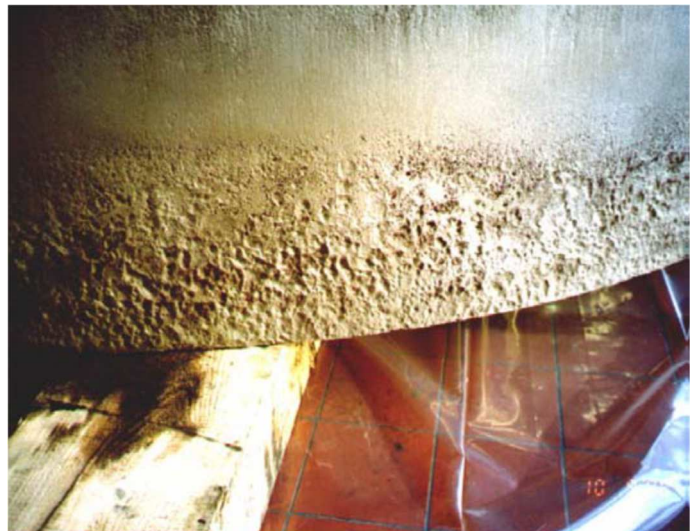
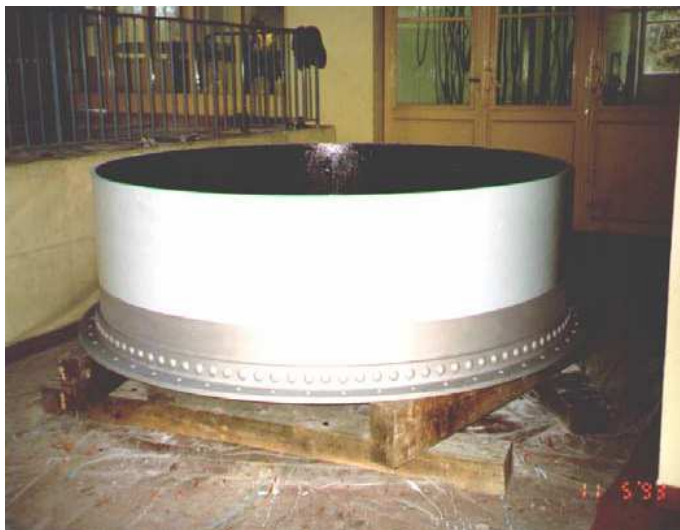
Durch starke Korrosion bildete sich Lochfraß an der Außenfläche der Stopfbuchse. Eine Dichtheit war nicht mehr gewährleistet. Die Instandhaltung suchte nach einer kostengünstigen und wirksamen Lösung.

Der Aufbau mit dem Zweikomponenten Metallreparatur-System **Metal-Tech EG** war nicht nur die Lösung für die Wiederherstellung der Oberfläche, sondern gleichzeitig ein hervorragender Korrosionsschutz.
