FALLSTUDIE

Art: Metallreparatur
Projekt: Abdichten eines Rohranschlusses
Material: Metal-Tech EG mit Verstärkungsgewebe

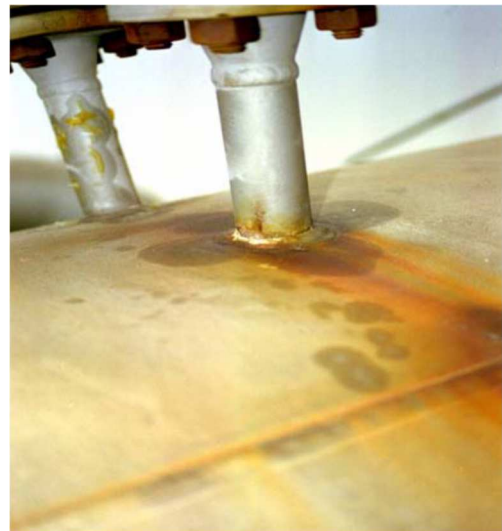
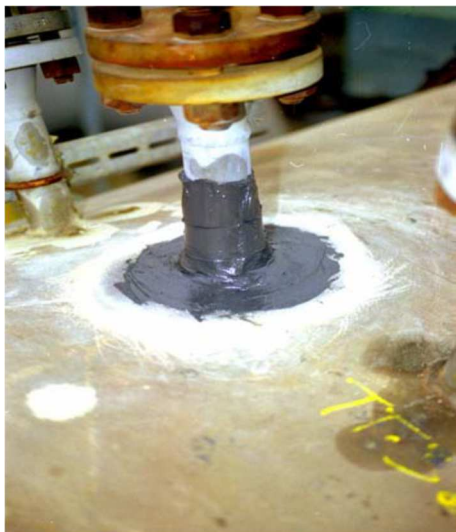
Oft sind Schweißnähte schuld an Undichtigkeiten. Durch thermische Spannung und mangelnden Korrosionsschutz werden solche Stellen zu Problemen.

Die unmittelbare Umgebung wurde entfettet, geschliffen und aufgeraut. Durch Auftragen von zwei Schichten des Zweikomponenten Metallreparatur-Systems **Metal-Tech EG** und das Einbinden eines Verstärkungsgewebe, wurde das Problem völlig gelöst.
