FALLSTUDIE

Art: Metallreparatur
Projekt: Erneuerung von Rohrböden
Material: Metal-Tech EG, Metal-Tech FG

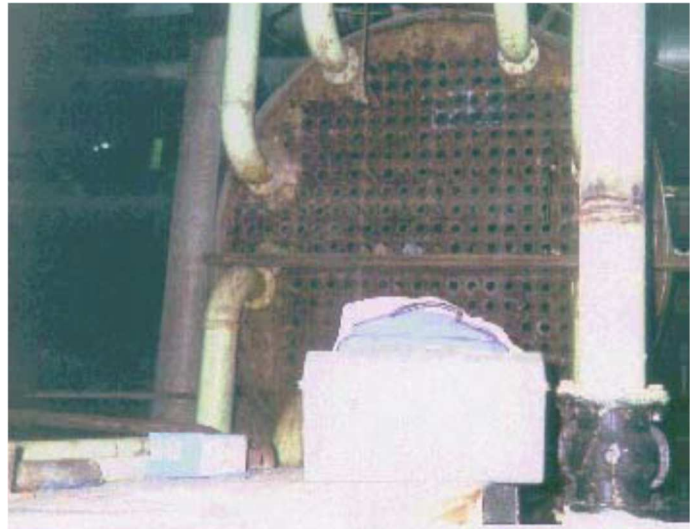
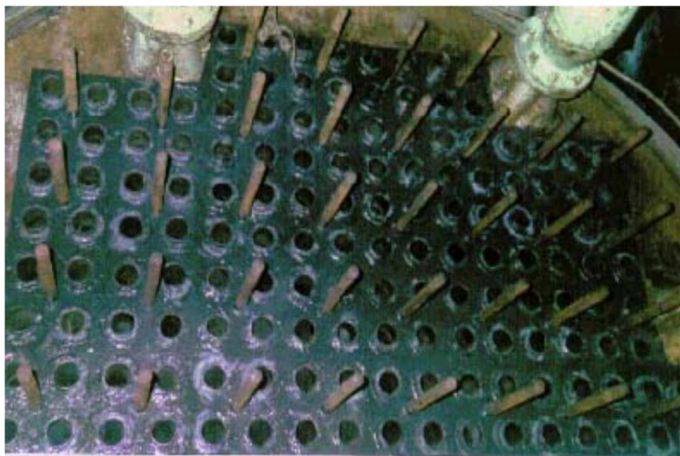
Korrosion ist ein allgemeines Problem bei Wärmetauscher-Rohrböden. Die Metallfläche zwischen den Rohren aus rostfreiem Stahl war korrodiert, dadurch sickerte Zuckerflüssigkeit durch.

Die Oberfläche wurde mechanisch mit einer rotierenden Drahtbürste und einem Nadelhammer gereinigt. Alle korrodierten Flächen wurden dann mit den Zweikomponenten Metallreparatur-Systemen **Metal-Tech EG** wieder aufgebaut und mit **Metal-Tech FG** geschützt.
