## FALLSTUDIE

**Art:** Keramikbeschichtung  
**Projekt:** Beschichtung und Erneuerung eines Wärmetauschers  
**Material:** Cerami-Tech EG, Cerami-Tech FG

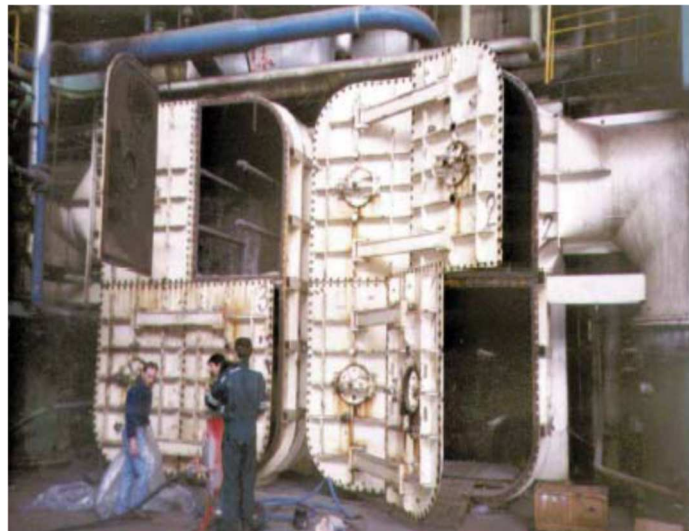
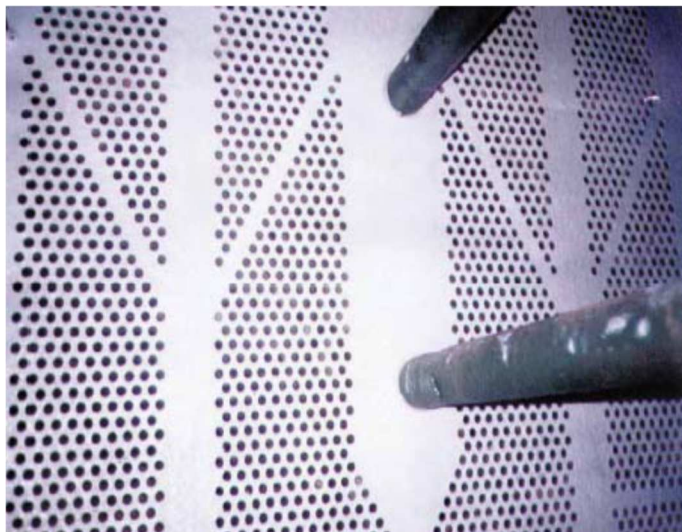
Schmutz und loses Material wurde entfernt und die Oberfläche des Rohrbodens wurde sandgestrahlt. Der Rohrboden war in relativ guter Verfassung und hatte keine tieferen Rillen oder andere Schäden.

Somit konnten sofort zwei Schichten des flüssigen Zweikomponenten Keramikreparatur-Systems **Cerami-Tech FG** aufgetragen werden.
