## FALLSTUDIE

**Art:** Elastomere, Chemikalienschutz  
**Projekt:** Reparatur eines Kunststofftanks  
**Material:** Seal-Tech C60

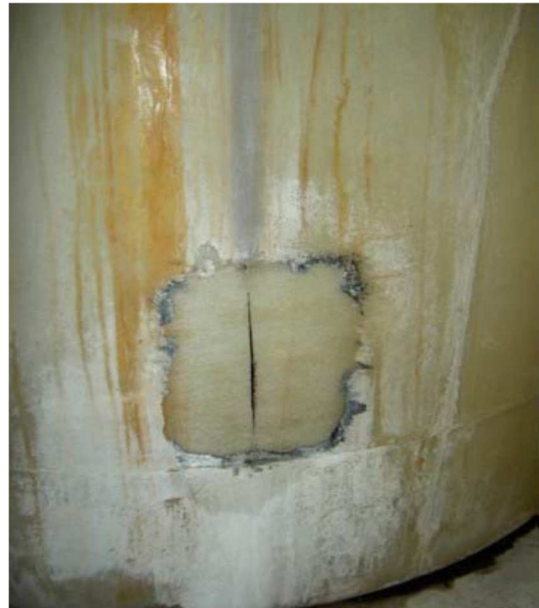
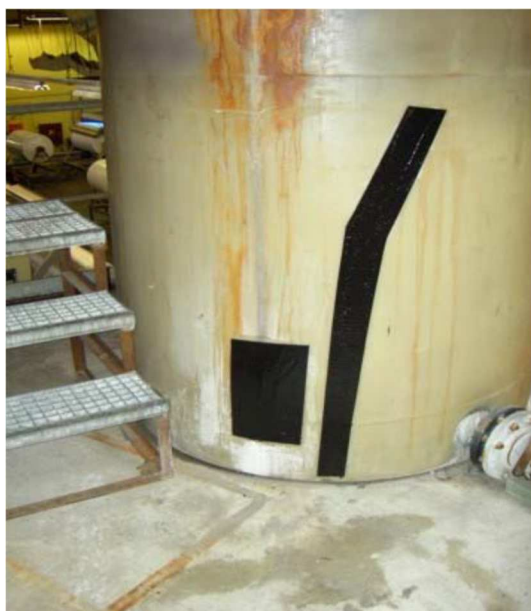
Dieser Kunststofftank wurde im Laufe der Zeit schwer beschädigt und er drohte auszulaufen.

Die beschädigten Stellen wurden gründlich gereinigt, aufgeraut und grundiert. Nun wurde unser Zweikomponenten Abdichtungselastomer **Seal-Tech C60** auf die beschädigten Stellen aufgetragen.
